Freibad Eichbühl
Gemeinde Oetwil am See

Erweitertes Vorprojekt Sanierung Freibad

Technischer Bericht

Objekt Nr. 5282.62
Winterthur, 15. Januar 2021

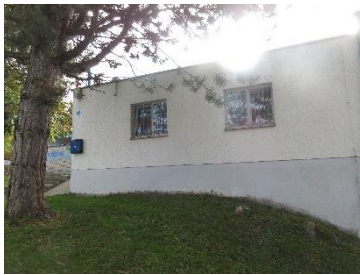
Abbildung 3: Massivbau wird zurückgebaut

Massnahmen	Bemerkung
Neues Architektur- und Raumkonzept	
Abbruch Massivbaugebäude

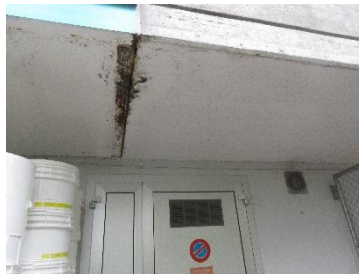
Die Fassade im Erdgeschoss bestehend aus einer Stahlkonstruktion und aufgemauerten Kalksandsteinen ist intakt, weist jedoch Verfärbungen in Folge der Witterung auf. Im Zuge der neuen Architektur wird die bestehende Kalksandsteinfassade belassen und gereinigt. Der Massivbau wird zurückgebaut. Im Bereich der Anlieferung im Untergeschoss wird die Stahlbetonfassade neu gestrichen. An sämtlichen Stahlträgern wird der Korrosionsschutz lokal ergänzt und Roststellen ausgebessert.

Abbildung 4: Undichte Dilationsfuge AGB und korrodierter Stahlträger

Massnahmen	Bemerkung
Reinigung Kalksandsteinfassade	
Neuer Anstrich Stahlbetonfassade UG	
Lokale Instandsetzung Korrosionsschutz / Roststellen

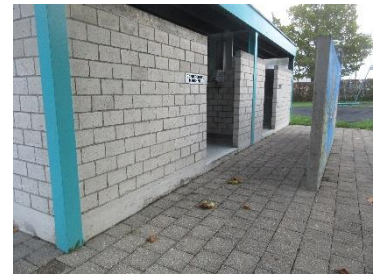
Abbildung 5: Bestehende Kalksandsteinfassade

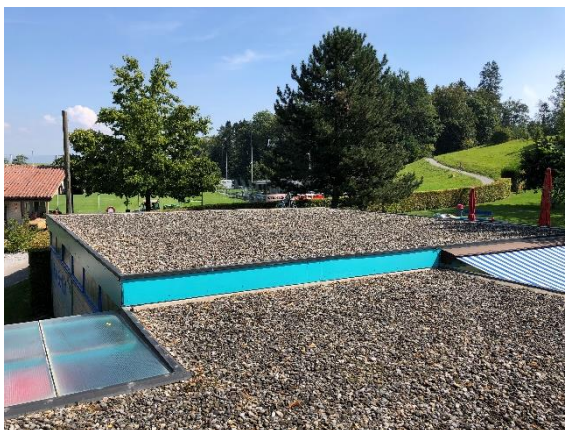
Die Flachdachabdichtung des Gebäudes weist diverse Undichtigkeiten auf. Dies zeigt sich auch an der Deckenuntersicht, welche mittels einer Holzschalung auf den Hauptträgern aufgelegt, ausgeführt ist und lokale Schadstellen und Verfärbungen aufweist. Die Nutzungsdauer der Dachabdichtung von normalerweise ca. 20-30 Jahren ist zudem überschritten. Im Rahmen der Sanierung wird die Dachabdichtung ersetzt und die darunterliegende Holzschalung lokal ersetzt. Der Dachschild aus asbesthaltigen Eternitplatten soll im Zuge der neuen Dachabdichtung ebenfalls ersetzt werden.

Abbildung 6: Bestehendes Flachdach

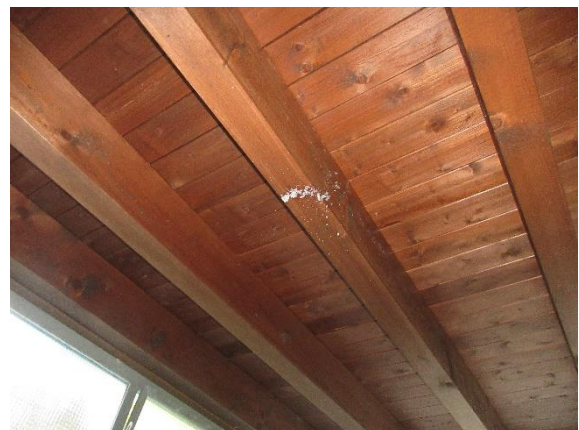
Abbildung 7: Untersicht Holzschalung Dach

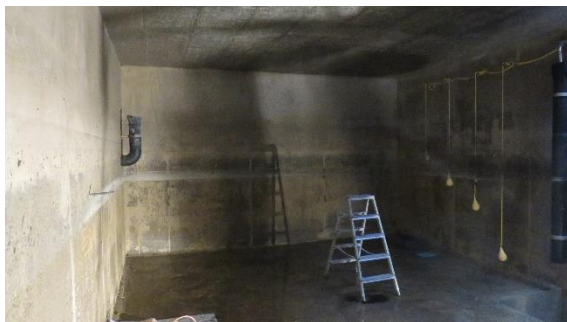
Das Ausgleichsbecken wurde im August 2020 durch die Hunziker Betatech auf deren Zustand untersucht. Das Becken befindet sich in einem sehr guten Zustand. Es sind nur lokale Schäden an der Betonoberfläche festgestellt worden. Diese werden lokal instandgesetzt. Aufgrund der neuen Folienauskleidung des Kombibeckens, erscheint es sinnvoll ebenfalls das AGB mit einer Folie auszukleiden. Dies führt vor allem für die betriebliche Reinigung zu geringerem Aufwand. An einer Folienauskleidung bleiben

Abbildung 13: Blick ins AGB

Massnahmen	Bemerkung
Neue Drucktüre	
Lokale Betoninstandsetzung	
Folienauskleidung	
Einbau Netztrennung

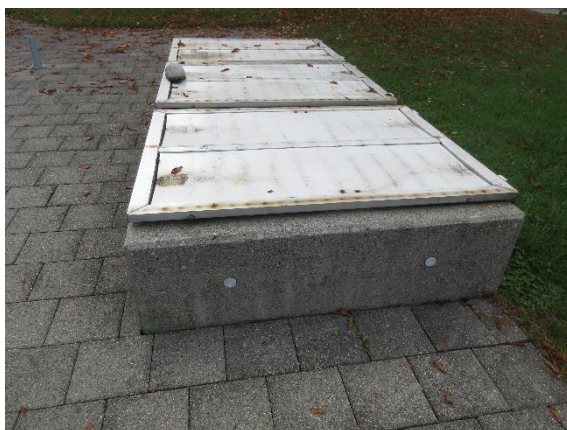
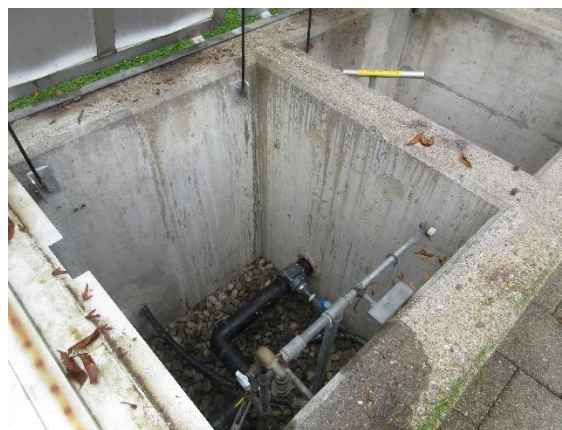
Die weitere Nutzbarkeit des bestehenden Schieberschachts muss im BP geklärt werden nach Festlegung der neuen Planschbeckenarchitektur und Attraktionen. In den Kosten ist in Absprache mit der Bauherrschafft ein Budget für den Ersatz des Planschbeckens und der Aufbereitung eingerechnet.

Abbildung 16: Bestehender Schieberschacht

Abbildung 17: Innenansicht Schieberschacht

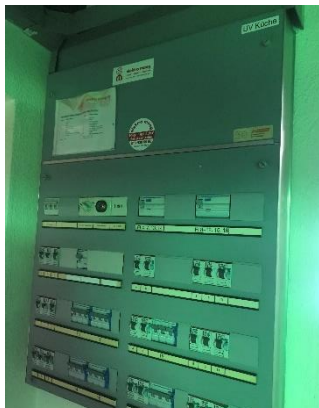
Die bestehende Unterverteilung im Kiosk / Küche ist mit der elektrischen Leistung an ihrer Grenze. Ein Anschluss zusätzlicher Küchengeräte ist nicht möglich. Die Lichtsteuerung ist veraltet und entspricht nicht dem heutigen Standard.

Abbildung 38: Unterverteilung Kiosk / Küche

Massnahmen	Bemerkung
Ersatz Unterverteilungen Eingang-Garderoben Freibad Aluminium Wandschrank IP 54 LxBxT 2100x1050x300 mm	
Neue Unterverteilung Küche-Kiosk, Aluminium Wandschrank IP 54 LxBxT 1200x1200x300 mm	
Anschluss der Badewassersteuerung (Lieferung durch BWT)	
Einbau Überspannungsschutz Typ 1+2

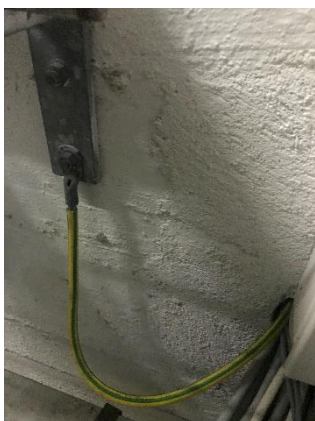
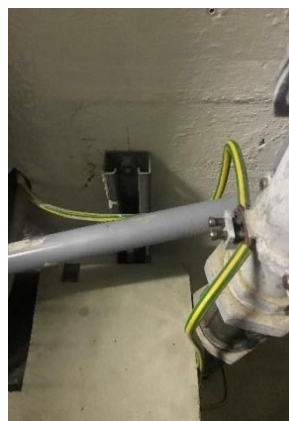
Erdung und Schutzpotentialausgleich ist teilweise vorhanden und veraltet.

Abbildung 40: Erdung

Abbildung 41: Anschlussklemmen

Massnahmen	Bemerkung
Erdungsanlage durch Messung prüfen	
Den Schutz-Potentialausgleich ertüchtigen und ergänzen. Die neuen Anlagen inkl. der Stahlkonstruktion an den Schutz-Potentialausgleich anschliessen.

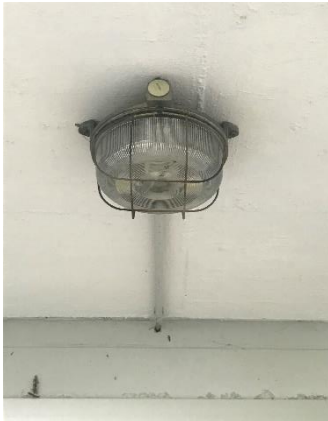
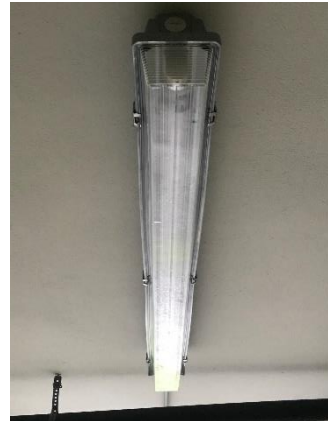
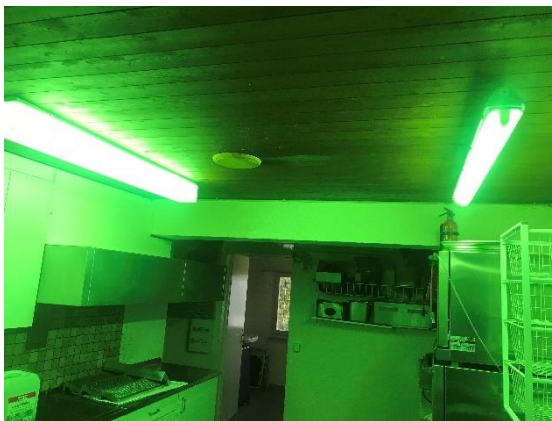
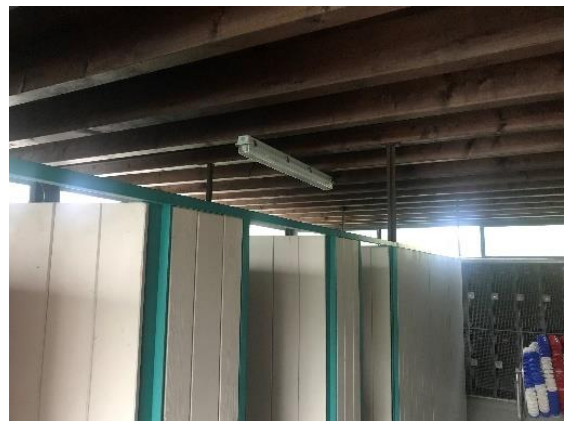
Die bestehende Beleuchtung im Technikbereich, Garderoben, Bademeisterloge oder Küche ist veraltet und entspricht nicht dem heutigen Standard.

Abbildung 44: Aussenleuchte Technik

Abbildung 45: Leuchte Technik

Abbildung 46: Beleuchtung Küche

Abbildung 47: Leuchte Garderobe

Massnahmen	Bemerkung
Die bestehende Beleuchtung im Technikbereich mit neuen energieeffizienten LED-Leuchten ersetzen.	
Das Beleuchtungskonzept im Garderobenbereich / Duschen soll neu erstellt werden. Steuerung der Beleuchtung zentral vor Ort in Einzelräumen sowie Publikumsbereich ab Kassenbereich oder Bademeisterloge.	
In der Küche müssen für den Betrieb angepasste Leuchten eingesetzt werden.	
Erweiterung der Beleuchtung im Aussenbereich

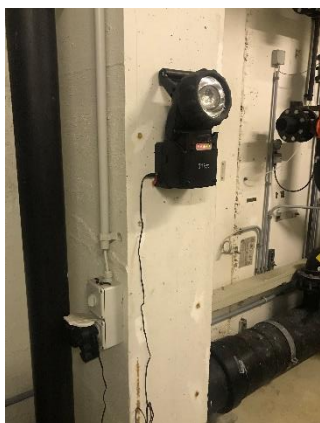
Keine Zentralbatterieanlage vorhanden. Die Sicherheitsbeleuchtung wird mit Einzelakku-Handleuchten in den Technikräumen abgedeckt. In den übrigen Räumen ist keine Sicherheitsbeleuchtung ersichtlich.

Abbildung 50: Notleuchte

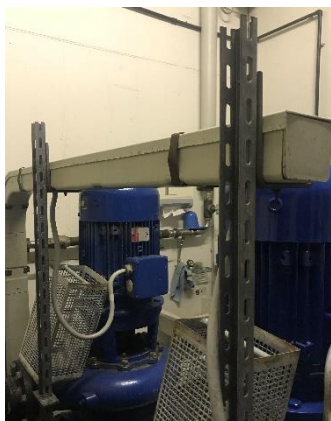
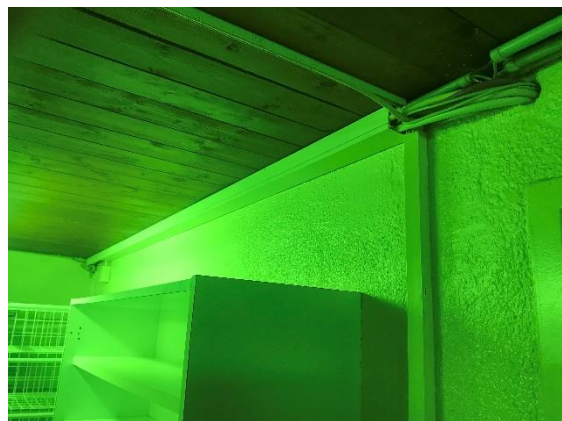
Die Kabelkanäle in den Technikräumen und im Küchenbereich entsprechen nicht dem heutigen Standard. Die Installation ist veraltet, die verlegten Kabel weisen mechanische Beschädigungen auf.

Abbildung 53: Technik

Abbildung 54: Küchenbereich

Massnahmen	Bemerkung
Die beschädigten und korrosionsgefährdeten Kanäle ersetzen. Neuinstallation von verzinkten Kabeltrassen mit Ordnungstrennung für alle Installationen im Technikgeschoss.	
Neue Installationskanäle und Installationsrohre angepasst an die neuen Gegebenheiten.	
Sämtliche spröde und beschädigte Kabel austauschen.
