Freibad Eichbühl
Gemeinde Oetwil am See

Erweitertes Vorprojekt Sanierung Freibad

Technischer Bericht

Objekt Nr. 5282.62
Winterthur, 15. Januar 2021

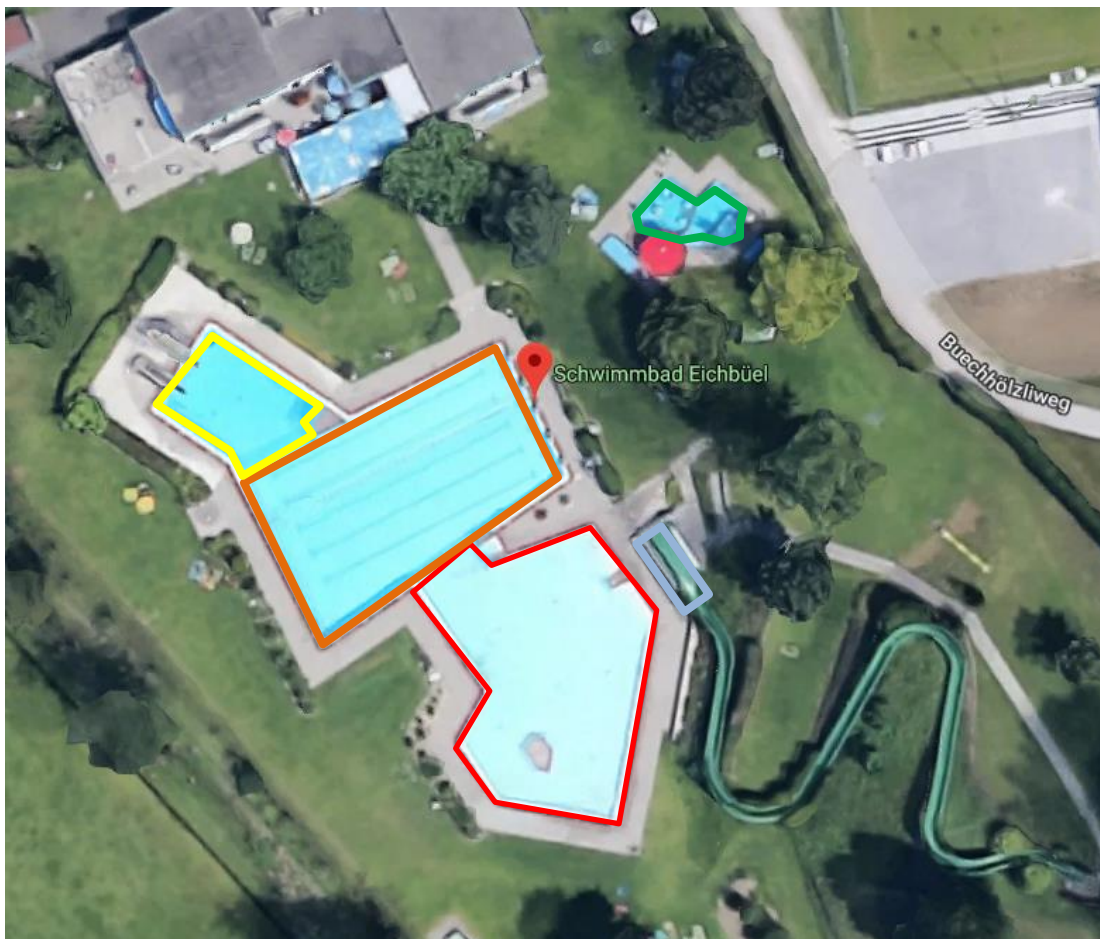
Die durchgeführte Analyse hat gezeigt, dass sich das 2010 mit Folie ausgekleidete Kombibecken, in einem deutlich besseren Zustand befindet als das Garderobengebäude. Aufgrund der umfangreichen Baumassnahmen wurde durch den Auftraggeber jedoch der Wunsch geäussert, die Beckenfolie ebenfalls zu ersetzen, um die gesamte Badi für die nächste Generation zu sanieren. Nach dem Abbruch der

Abbildung 8: Kombibecken: rot NSB, orange SB, gelb SPB; Oben grün: PLB; Rechts: Rutschbahn mit Landezone (blau)

bestehenden Beckenfolie wird das Betonbecken lokal ausgebessert und Schadstellen instandgesetzt. Es wird davon ausgegangen, dass nur wenige Schäden unter der Folie vorhanden sind. Die Kosten hierfür sind eingerechnet.

Massnahmen	Bemerkung
Neue Folienauskleidung Kombibecken mit Markierungen / Kennzeichnung der Beckentiefen gemäss Vorschriften	
Lokale Betoninstandsetzung

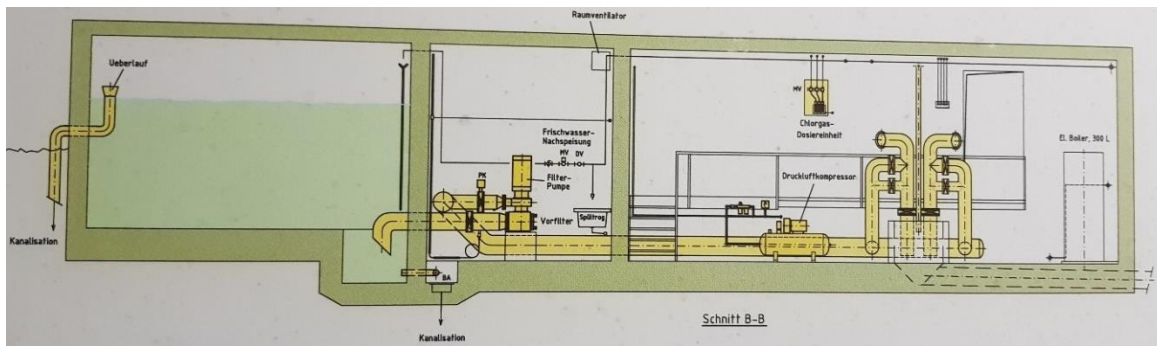
Abbildung 12: Schnitt Technik mit Ausgleichbecken

Das Ausgleichsbecken wurde im August 2020 durch die Hunziker Betatech auf deren Zustand untersucht. Das Becken befindet sich in einem sehr guten Zustand. Es sind nur lokale Schäden an der Betonoberfläche festgestellt worden. Diese werden lokal instandgesetzt. Aufgrund der neuen Folienauskleidung des Kombibeckens, erscheint es sinnvoll ebenfalls das AGB mit einer Folie auszukleiden. Dies führt vor allem für die betriebliche Reinigung zu geringerem Aufwand. An einer Folienauskleidung bleiben

Der bestehende Zugang von oben wird verschlossen und eine Drucktüre aus dem Lagerraum erstellt.

Gemäss Trinkwasserverordnung muss zudem eine normgerechte Netztrennung eingebaut werden (siehe Kapitel Sanitär).

Massnahmen	Bemerkung
Neue Drucktüre	
Lokale Betoninstandsetzung	
Folienauskleidung	
Einbau Netztrennung

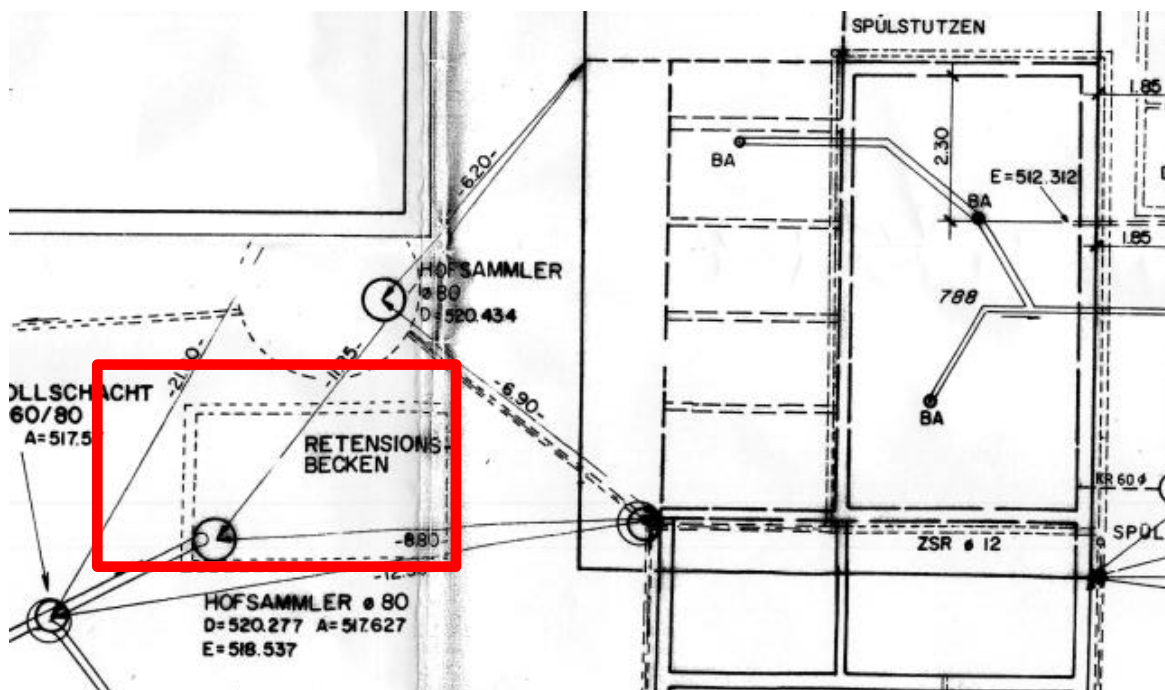
Aufgrund der neuen Badewasseraufbereitung mittels Anschwemmfiltern, wird für das Absetzen der Kieselgur ein grösseres Beckenvolumen notwendig. Das bestehende Schlammwasserbecken (Retentionsbecken) wird auf das neue Volumen von 26 m³ vergrössert. Aufgrund der notwendigen Anpassungen des Güterumschlagplatzes (siehe Kapitel 5.6) bietet sich hier eine Synergie innerhalb der Ablaufplanung an. Das Becken wird um 2 m verlängert und 1 m verbreitert (Neu: ca. 7x3.8 m).

Abbildung 15 Schlammwasserbecken für das Absetzen der Kieselgur

Massnahmen	Bemerkung
Vergrösserung / Umnutzung des Retentionsbeckens (Neu: ca. 26 m ³)

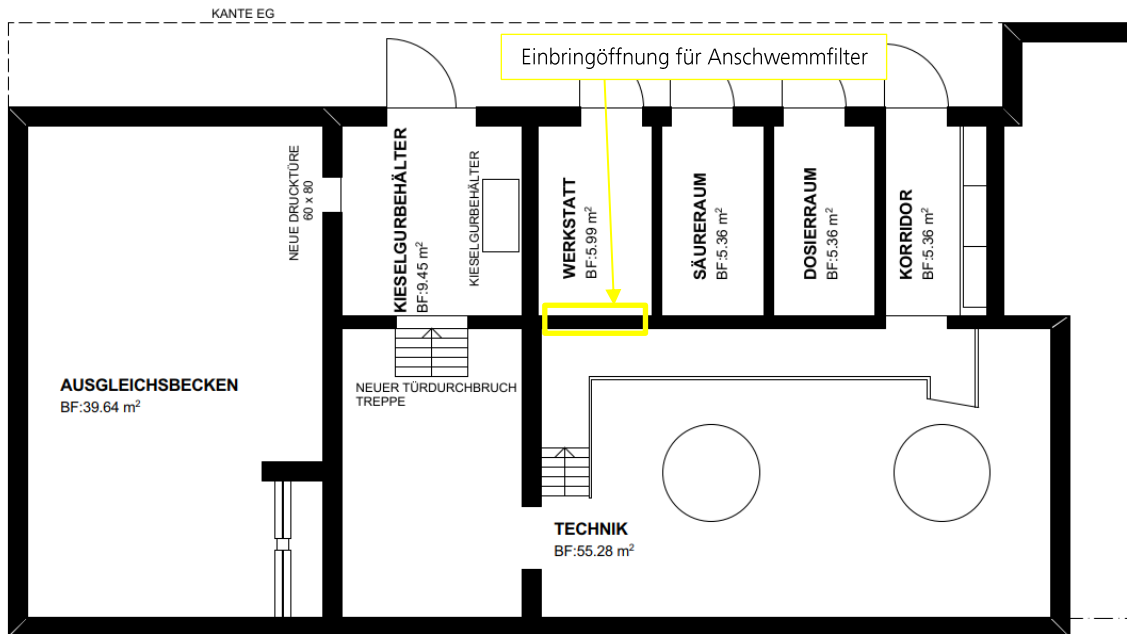
Im Zuge des Komplettersatzes der Badewasseraufbereitung und der Haustechnikkomponenten werden die Betonoberflächen und die Stahlbauteile ertüchtigt und instandgesetzt. Im Filterpumpenraum wird ein neuer Durchgang zum Lagerraum mittels Treppe erstellt. Im Lagerraum wird neu der Suspensionsbehälter für die Kieselgut angeordnet.

Um die neuen Anschwemmfilter einbringen zu können, muss während der Bauphase eine Serviceöffnung erstellt werden. Hierfür wird in der Wand der Werkstatt eine 1.70x1.70 m grosse Öffnung erstellt und nach dem Einbringen der beiden neuen Anschwemmfilter wieder verschlossen.

Abbildung 18: Neuer Grundriss UG

Massnahmen	Bemerkung
Lokale Betoninstandsetzung / Korrosionsschutz der Stahlträger	
Serviceöffnung für Anschwemmfilter	
Neuer Durchgang Filterpumpenraum

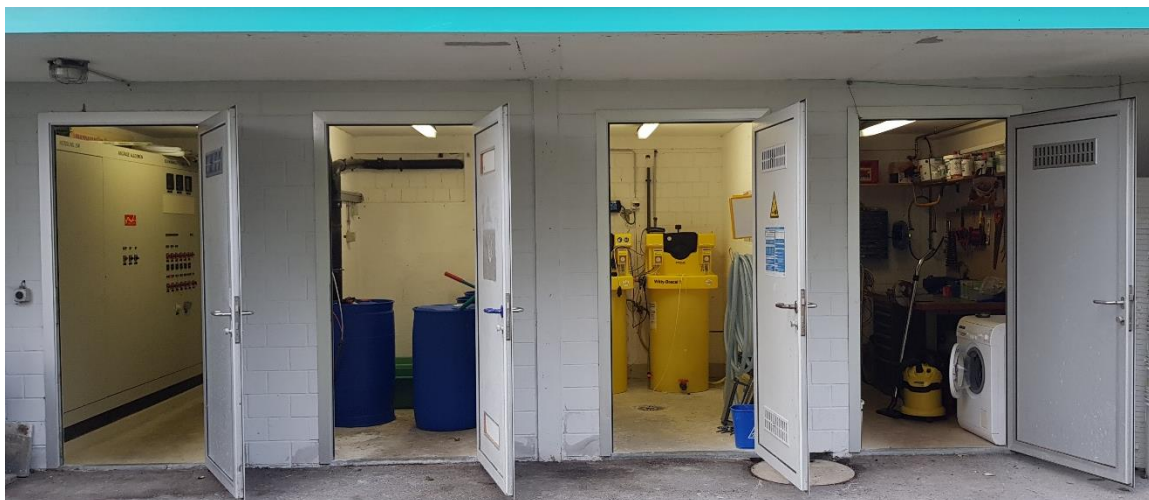
Die Schwefelsäure und das Calciumhypochlorit werden in separaten Räumen und Brandabschnitten im Untergeschoss gelagert. Diese weisen einen dichten Boden auf, die Bodenabflüsse werden verschlossen, um auslaufende Chemikalien im Raum zurück zu halten. Die Türschwelle ist mit dem Palettenrolli mühelos überfahrbar. Der Säure- und der Chlorraum verfügen je über eine natürliche Lüftung (Türen mit Lüftungsschlitzen). Die Räume sind direkt von aussen begehbar.

Abbildung 19: Chemikalienräumlichkeiten: von links nach rechts: Zugang Technikraum, Säureraum, Desinfektionsraum, Werkstatt

Massnahmen	Bemerkung
Verschliessen der Bodenabläufe

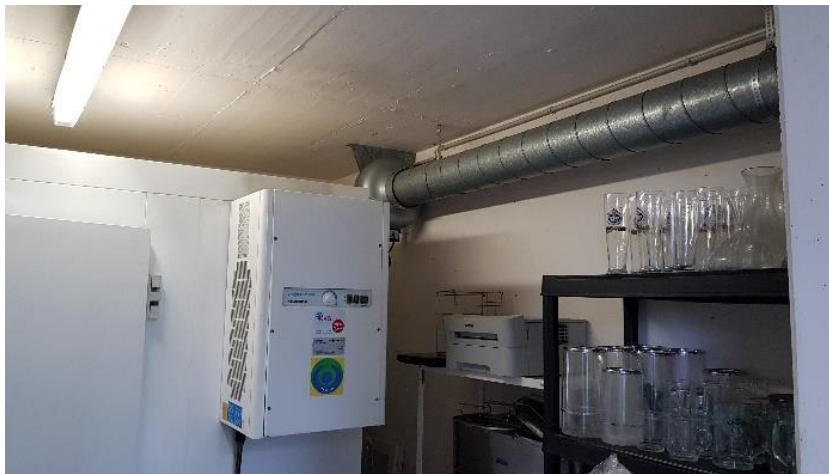
Der Lagerraum mit dem integrierten Kühlraum (ganz rechts) wird aufgehoben und der Suspensionsbehälter für die Kieselgur hier untergebracht. Es wird ein neuer Durchgang mit Treppe in den Filterpumpenraum erstellt.

Abbildung 21: Lagerraum mit integriertem Kühlraum

Massnahmen	Bemerkung
Neuer Durchgang zu Filterpumpenraum mittels Treppenabgang	
Neue Drucktüre AGB (siehe Kapitel 5.4 Funktionsbecken)

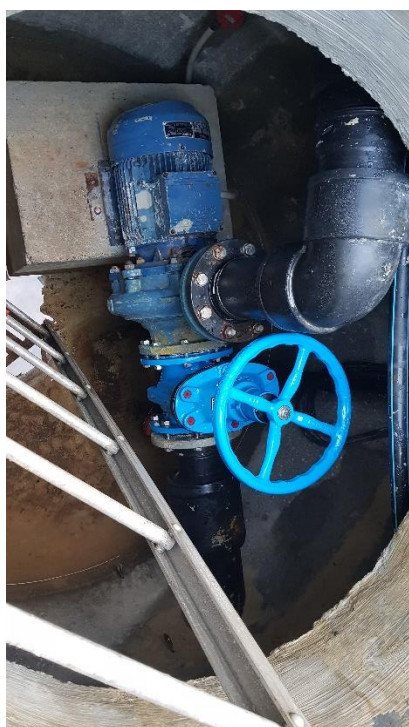
Für die Rutschbahn muss eine Chlor-Dosierstelle eingerichtet werden. Obwohl auf dem Schema eingezeichnet, wurde diese Leitung gemäss Aussage Betrieb nie ausgeführt. Eine Dosierstation im Schacht der Rutschbahnpumpe muss erstellt werden. Für die Dosierung der benötigten Chlormenge wird eine Messstelle im Landebecken eingerichtet. Die dafür benötigte Messzelle wird in einem Schrank neben der Bedienstelle bei der Rutschbahn positioniert.

Abbildung 26: Rutschbahn Pumpenschacht

Massnahmen	Bemerkung
Neue Filterpumpen mit frequenzgesteuerten, permanentmagnet-Motoren, welche die Anforderung an den gültigen Energieeffizienzstandard erfüllen.	
Suspensionspumpe für Aufbringen der Kieselgur	
Neue Messwasserpumpen und neue Messwasserzelle

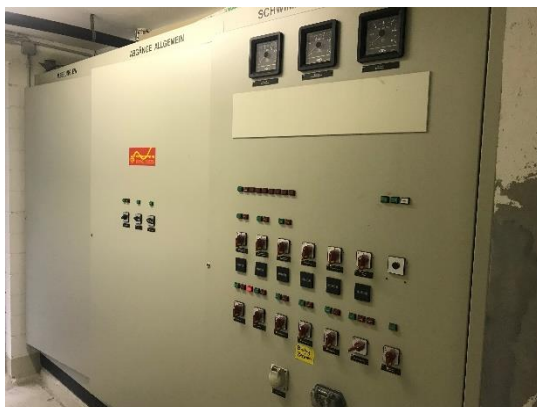
Die Hauptverteilung ist mit 160 A abgesichert. Die Leistung muss im Bauprojekt mit Leistungszusammenstellung abgeglichen und überprüft werden.

Abbildung 36: Hauptverteilung

Massnahmen	Bemerkung
Einbau Rost mit Grob- und Feinabgängen	
Einbau von Überspannungsschutz Typ 1+2 in der Hauptverteilung

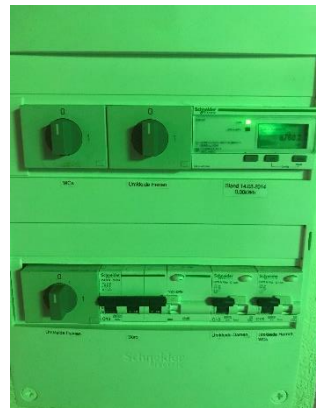
Abbildung 39: Steuerung Freibad

Massnahmen	Bemerkung
Ersatz Unterverteilungen Eingang-Garderoben Freibad Aluminium Wandschrank IP 54 LxBxT 2100x1050x300 mm	
Neue Unterverteilung Küche-Kiosk, Aluminium Wandschrank IP 54 LxBxT 1200x1200x300 mm	
Anschluss der Badewassersteuerung (Lieferung durch BWT)	
Einbau Überspannungsschutz Typ 1+2

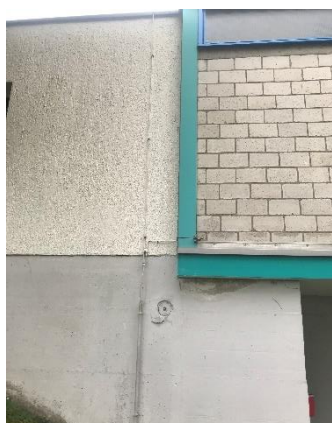
Ein äusserer Blitzschutz für die Garderoben Freibad besteht.

Abbildung 42: Blitzschutz mit Anschlussstelle

Massnahmen	Bemerkung
Die neue Stahlkonstruktion Garderobenbereich / Küche wird neu angeschlossen oder der bestehende Blitzschutz zurück gebaut.	
Prüfen der Anforderungen der kantonalen Feuerpolizei	
Der äussere Blitzschutz wird durch den Spengler erstellt. Somit sind die Kosten beim Spengler eingerechnet.

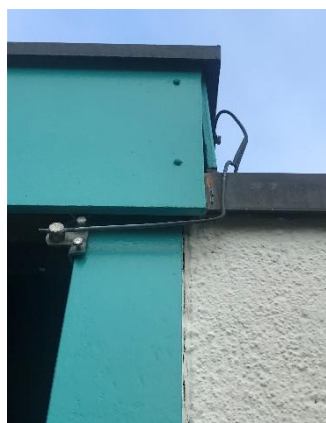
Abbildung 43: Verbindungsklemmen

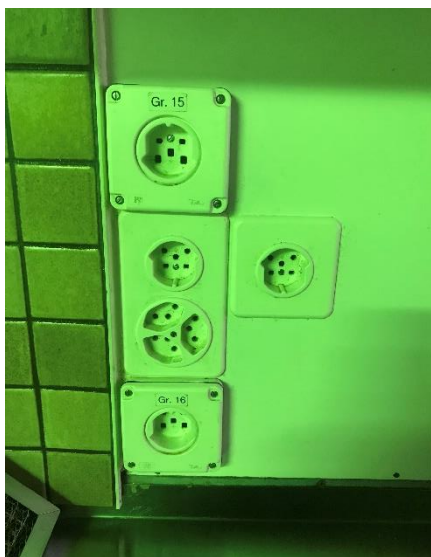
Steckdosen in der Bademeisterloge, Garderoben, Küche und im Kioskbereich müssen neu erstellt werden.

Abbildung 51: Steckdosen in der Küche

Massnahmen	Bemerkung
1-1 Ersatz der bestehenden Steckdoseninstallation	
Direktanschlüsse für sechs Warmluftduschen	
Vier Steckdosen T23 für Haarföhn

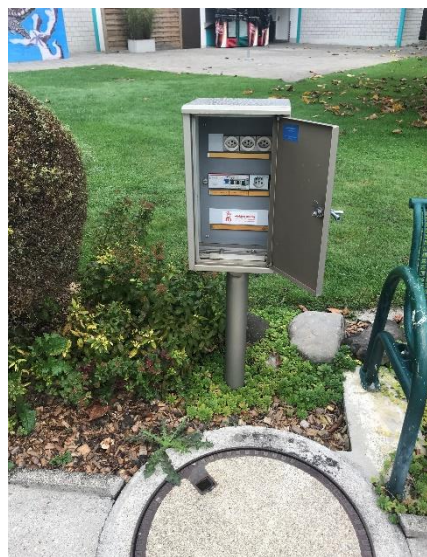
Im Freibadbereich sind die Steckdosen systematisch verteilt und genügen den betrieblichen Anforderungen.

Abbildung 52: Steckdosenverteiler im Aussenbereich

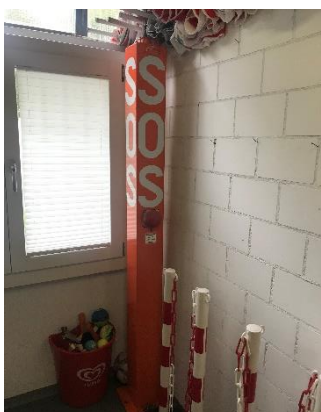
Im Freibad ist für Notfälle ein Funk-Alarmsystem installiert. Es sind Funk-Alarmtaster verteilt installiert. Zusätzlich müssen bei den Alarmtastern die Batterien regelmässig ausgewechselt werden.

Abbildung 55: Provisorische SOS- Säule

Massnahmen	Bemerkung
Erschliessung drei Standorte mittel Kabel (Graben durch Gärtner)	
Neue SOS-Säulen vorsehen. Einbau von neuen SOS Taster in die Säulen

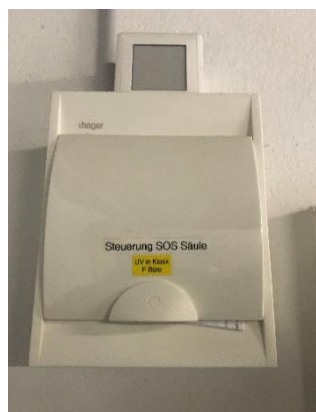
Abbildung 56: Steuerung

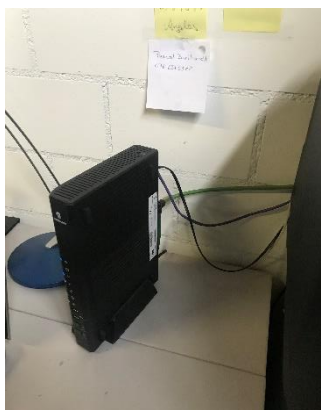
Die Telefonanlage ist vorhanden und erfüllt den Zweck. Die Umschaltung von ISDN auf IP wurde bereits ausgeführt.

Abbildung 57: Swisscom Router in der Bademeisterloge

Massnahmen	Bemerkung
Keine Massnahmen erforderlich.

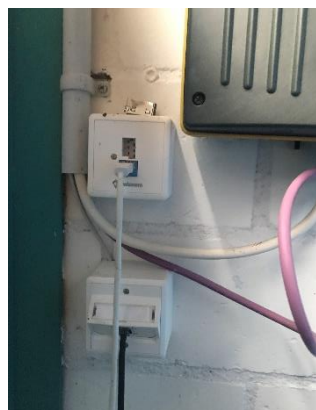
Abbildung 58: Steckdosen Telefon / UKV

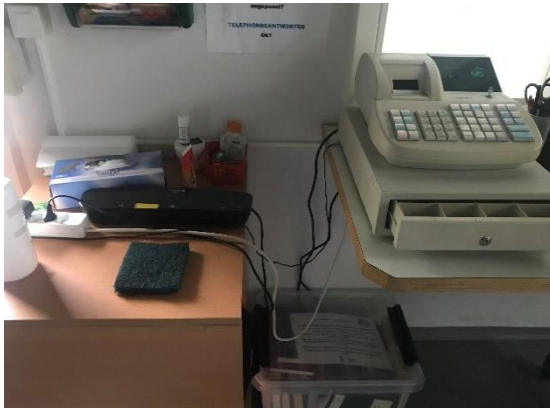
In der Bademeisterloge und im Kiosk ist die UKV-Installation vorhanden. Gemäss neuem Raumlayout im Erdgeschoss werden die UKV Anschlüsse neu definiert.

Abbildung 59: Installation im Kassenbereich

Massnahmen	Bemerkung
Neues Rack 42HE	
Erschliessung 13x2/RJ45 Steckdosen inkl. Messung	
Anbindung der einzelnen Gewerke HLKS für Fernwartungen an die bestehende UKV-Installation. Berücksichtigung IT-Sicherheitskonzept.	
IT- Sicherheit gewährleisten

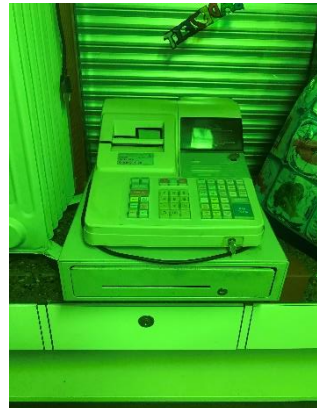
Abbildung 60: Kiosk

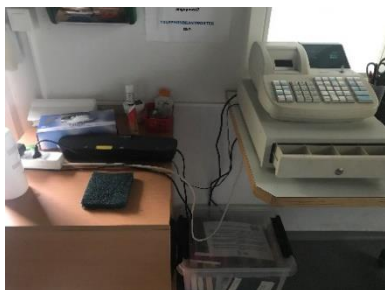
Ein Kassensystem mit einem Kassenautomat und Drehkreuzanlage ist nicht vorhanden.

Abbildung 62: Kasse- Eingangsbereich

Massnahmen	Bemerkung
Neues Kassensystem mit Drehkreuzanlage. (Lieferung Bauseits)
