Oetwil am See

# Abstimmungsvorlage

**Schwimmbad Eichbüel**  
- Sanierung

Schwimmbad Eichbuel  
- Sanierung

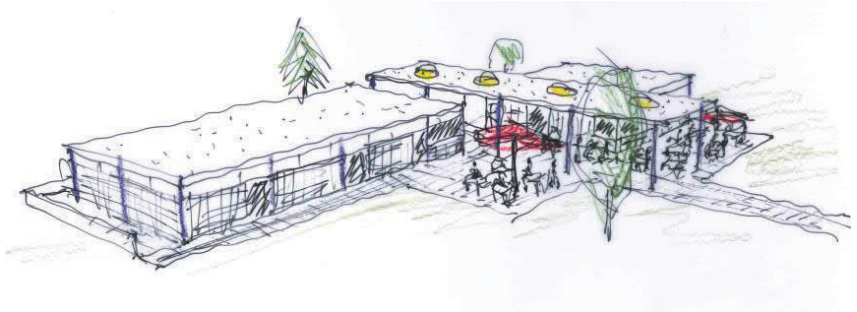
Die bestehende Stahlstruktur (Grundraster 5x5 m) bleibt erhalten und im südwestlichen Teil um ein Raster erweitert werden. Die einfache Konstruktion mit Stahlstützen und Ausfachungen mit Kalksandsteinen, Stahlträgern sowie die Holzbalkendecke werden aufgenommen und weitergeführt. Oberlichtbänder bringen Licht und Luft in die Räume. Die Oberlichtbänder der Personalräume werden zusätzlich verglast, damit diese Räume räumlich geschlossen sind. Von einer Verglasung im Garderobenbereich und Gastronomiegebäude wird abgesehen. Es werden teilweise neue Kalksandsteinwände vorgesehen. Diese und andere Einbauten (Umkleidekabinen, Duschtrennwände, etc.) werden nicht raumhoch ausgeführt, sondern in einer Höhe von ca. 2 m, damit der Raum optisch durchfließt und Licht in die Räume dringt. Kleine Oblichter in der Decke im Bereich der Garderoben und Toiletten versorgen die Räume mit zusätzlichem Tageslicht.

Ansicht Visualisierung Nord-West

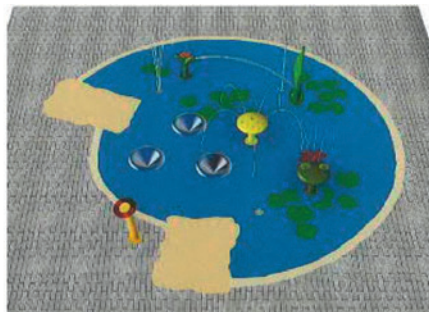
Die obersten beiden Becken des bestehenden Kinderplansch sind auf die Fundamentplatte zurückgebaut. Das unterste Planschbecken bleibt bestehen und wird nach der Betonreparatur mit einer Folie frisch ausgekleidet. Ergänzend dazu ist ein "Splashpark" vorgesehen. Dieser wird an das Planschbecken angeschlossen und mittels einer Rinne aus Edelstahl abgegrenzt.

Grundriss und Visualisierung Planschbecken
